## Suivi de la qualité des eaux sur 7 stations du réseau hydrographique yonnais

2017/2018

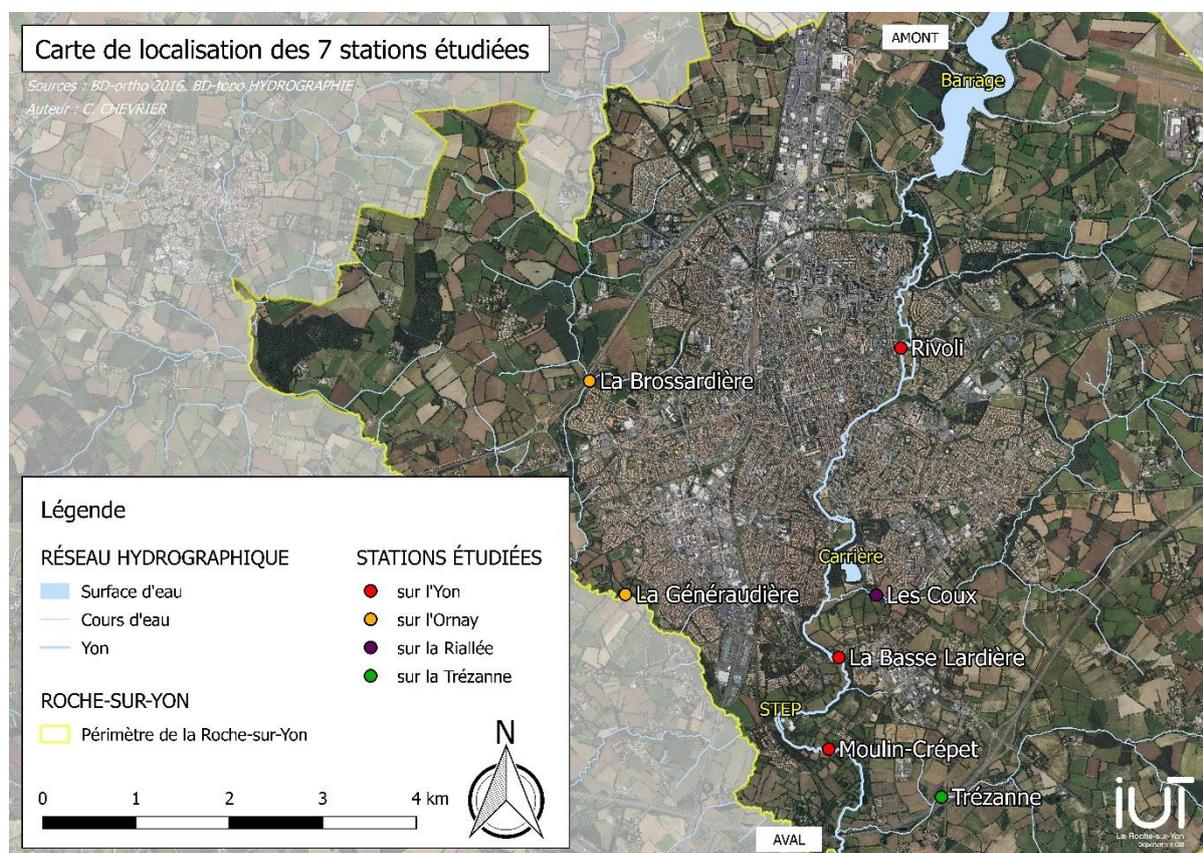
Figure 1 : Carte des 7 stations, source : C.CHEVRIER

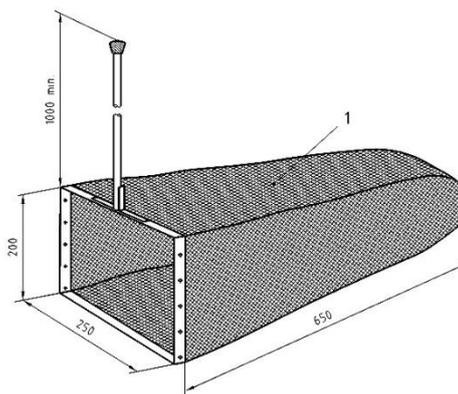
Figure 3 : Schéma d'un surber (source : AFNOR)

Les prélèvements sont réalisés à l'aide de surbers. C'est un appareil composé d'un cadre métallique avec un filet à l'arrière. Les mailles de ce filet (1) font 500 µm de diamètre pour capturer le plus d'espèces possible, car il y a des macro-invertébrés et certains vers qui sont très fins. L'appareil est posé au fond, face au courant afin de récolter le substrat qui se trouve au fond de la rivière. Il est possible de remuer un peu la terre pour décrocher tous les macro-invertébrés qu'il peut y avoir et les entrainer au fond du filet. Le but étant d'en avoir le plus possible pour les identifier.

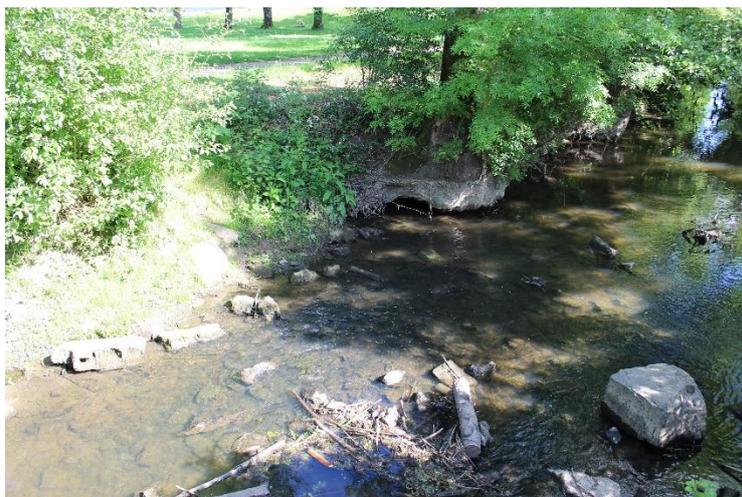
Figure 4 : Station Rivoli, source : C.CHEVRIER

La station de Rivoli se trouve dans l'agglomération de La Roche-sur-Yon. La station est traversée par l'Yon du nord au sud. On peut trouver à proximité du cours d'eau des lotissements et autres habitations ainsi qu'un parc aménagé comprenant deux stades de football ce qui explique la présence de divers déchets au fond de la rivière. À noter aussi que lorsqu'il pleut régulièrement, le niveau d'eau de la rivière a tendance à remonter assez rapidement, ce qui a pour conséquence d'augmenter considérablement le courant d'eau. L'accès à ce cours d'eau est protégé par des haies.

Une étude a été menée sur cette station en 2011. Cette étude montre que le cours d'eau était de *mauvaise* qualité physique à cause de la présence de déchets et de rejets urbains dans la rivière. La berge était instable et très élevée (supérieure à deux mètres). Cependant, la végétation bordant les

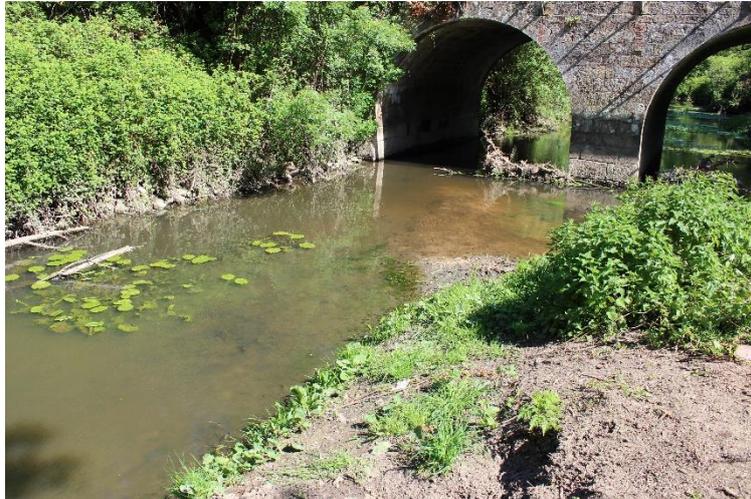
Figure 5 : Station de la Basse Lardière, source : C.CHEVRIER

Cette station est fréquentée par des randonneurs à cause du sentier pédestre qui longe l'Yon à cet endroit. On trouve également des pêcheurs. Elle se situe à une trentaine de mètres d'un lotissement. Cette station est également caractérisée par un batardeau qui sert à retenir et réguler le niveau d'eau en amont. Le cours d'eau possède un lit de rivière assez large (une dizaine de mètres) et est réparti en trois bras au niveau de cette station. Il y a un courant peu important. Les berges sont constituées d'une végétation continue.

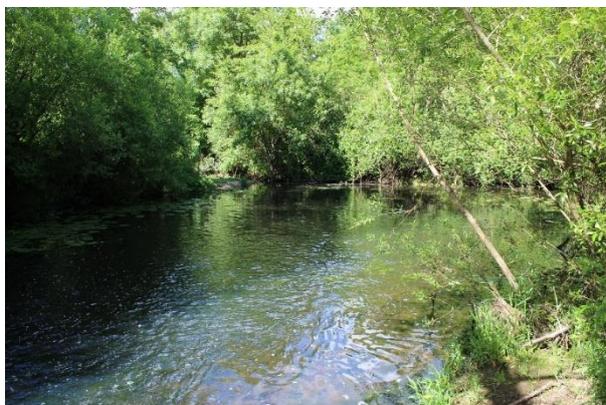
Figure 6 : Station de Moulin Crépet, source : C.CHEVRIER

Moulin Crépet est une des stations se situant sur l'Yon. Elle se situe au sud de La Roche-Sur-Yon, à 1 km en aval de la station d'épuration de Moulin Grimaud. Cette station d'épuration traite les eaux usées de la ville de La Roche-Sur-Yon et est connue pour ses rejets anormaux dans l'Yon. La station de Moulin Crépet est placée au milieu de prairie et est difficilement accessible par des chemins étroits. On trouve un hameau d'habitations à une centaine de mètres. Cette station se situant sur un sentier pédestre, elle est fréquentée par les randonneurs qui peuvent traverser l'Yon légèrement en amont grâce à un pont. Son lit a une largeur d'environ 8 mètres, et sa ripisylve est continue.

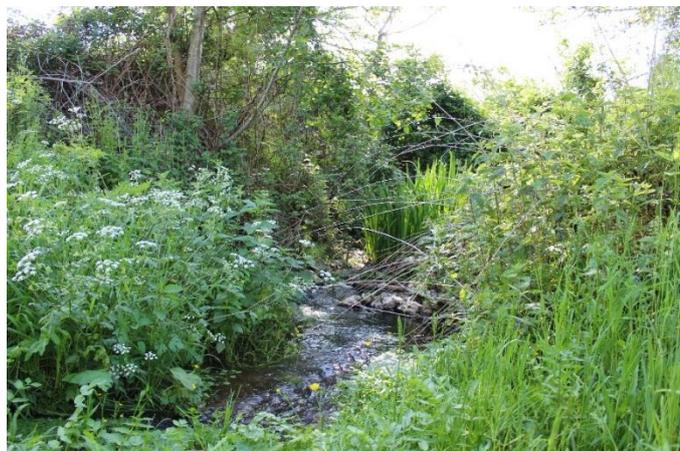
Figure 7 : Station de la Trézanne, source : C.CHEVRIER

La station de la Trézanne se situe juste avant le pont de la départementale D85 au-dessus de l'autoroute A87. Au niveau de notre station, le lit ne fait pas plus d'un mètre. Des loutres ont déjà été observées sur cette station.

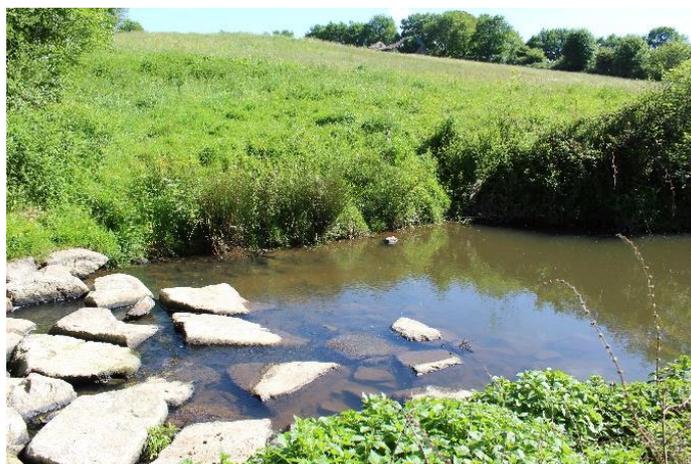
Figure 8 : Station des Coux, source : C.CHEVRIER

La station des Coux se trouve au sud de La Roche-Sur-Yon, elle est située au croisement de la rivière la Riallée et de la départementale D746, non loin de la carrière des Coux, la seconde retenue d'eau de La Roche-Sur-Yon. La station se trouve en aval d'un pont de la D746. Le passage routier y est important. Des aménagements ont récemment été réalisés sous le pont et en sortie de pont. La station des Coux est bordée par des champs.

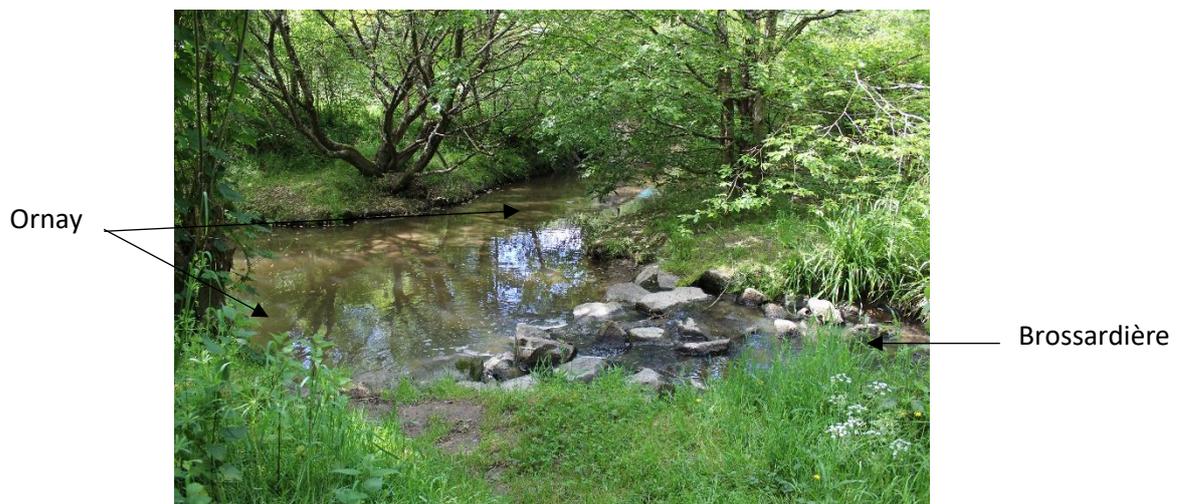
Figure 9 : Station de la Brossardière, source : C.CHEVRIER

La station de la Brossardière est située au nord-ouest de La Roche-sur-Yon, au croisement de deux cours d'eau, le cours d'eau de la Brossardière et un bras de l'Ornay aussi appelé Amboise. La Brossardière prend sa source au nord de La Roche-sur-Yon et se jette dans l'Ornay. Elle passe par l'étang de la Brossardière, sous des routes communales, près des lotissements et proche d'un parc. La station est située dans une zone boisée, près de la route départementale D160.

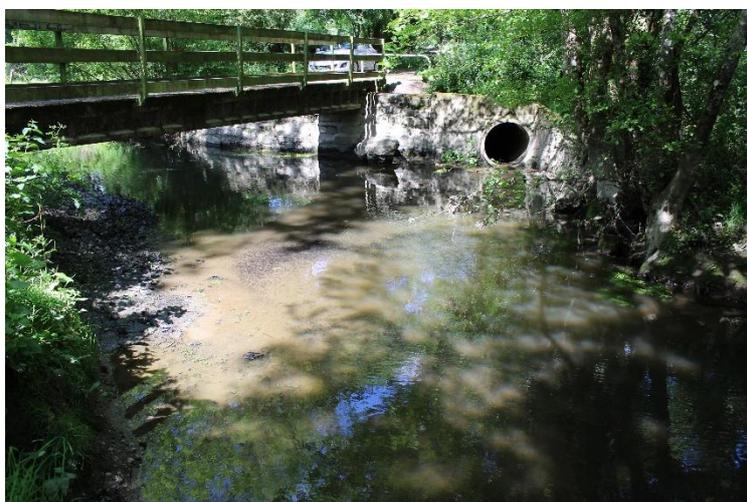
Figure 10 : Station de la Généraudière, source : C.CHEVRIER

La station de la Généraudière située au sud-ouest de La Roche-sur-Yon. Elle se trouve dans un parc proche d'un lotissement. C'est une zone boisée où l'on trouve des sentiers pédestres qui longent l'Ornay. De plus, un pont pour piéton le traverse et un tuyau de rejet d'eau est présent à côté de ce pont.

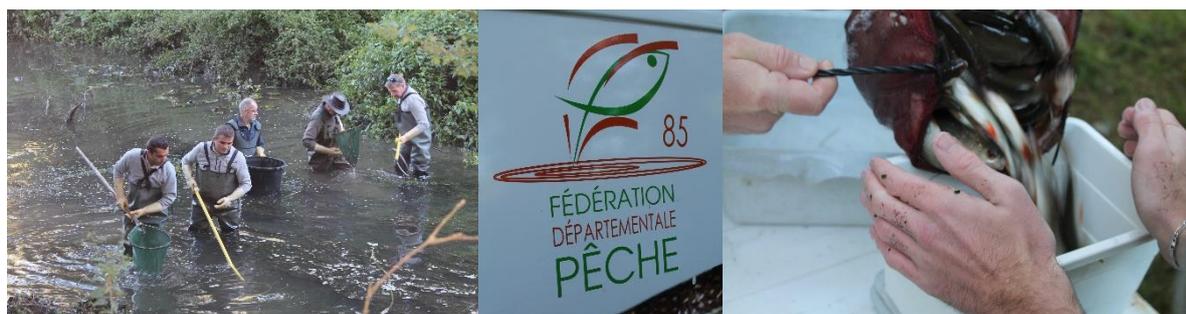
Figure 11 : Pêche électrique (gauche) et pesée des poissons prospectés (droite), source : C. CHEVRIER
